Terénní průzkum škod po tornádu ve Zlíně-Malenovicích dne 16. 9. 2022

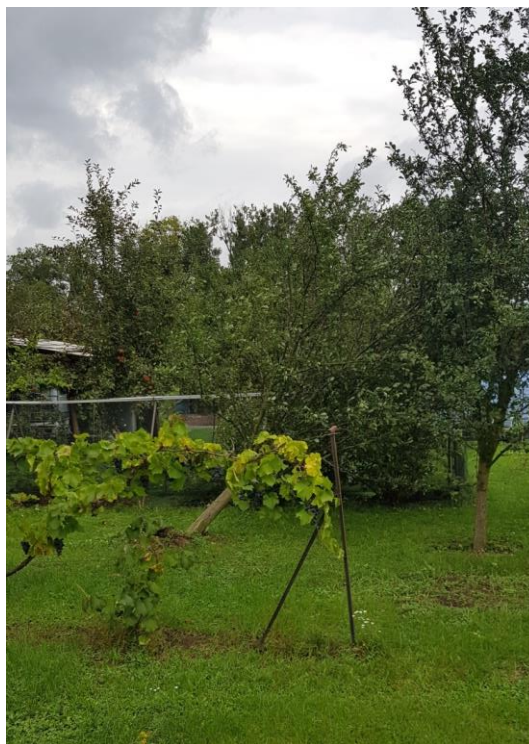
Dále postupovalo tornádo k jihovýchodu přes obydlenou oblast s nízkými rodinnými domy na ulici Tečovská. Severojižní směr ulice s domy zde mohl působit při zemi jako prostředí s větší drsností, takže zde nebyly nalezeny známky poškození na nízkých střechách. Trasa zřejmě oslabeného tornáda vedla přes potok Baláš a zahradami domů na ulici Bezručova. Přiblížení víru k domům v Bezručově ulici s vhodnou západovýchodní orientací mohlo vést k lokálnímu zrychlení proudění vzduchu. Jakmile se terén na konci řad domů otevřel do zahrad, vítr ve směru k východu až severovýchodu vyvrátil dva menší stromy - z toho ten zdravější jen částečně (obr. 4). V tomto případě se vítr opřel do větší zachytné plochy korun těchto stromů. Svou roli při vývratu sehrála i měkká půda po vydatných deštích nebo i mělký či narušený kořenový systém stromů.

Obr. 4 Částečně vyvrácený strom – ulice Bezručova, foto: Petr Münster

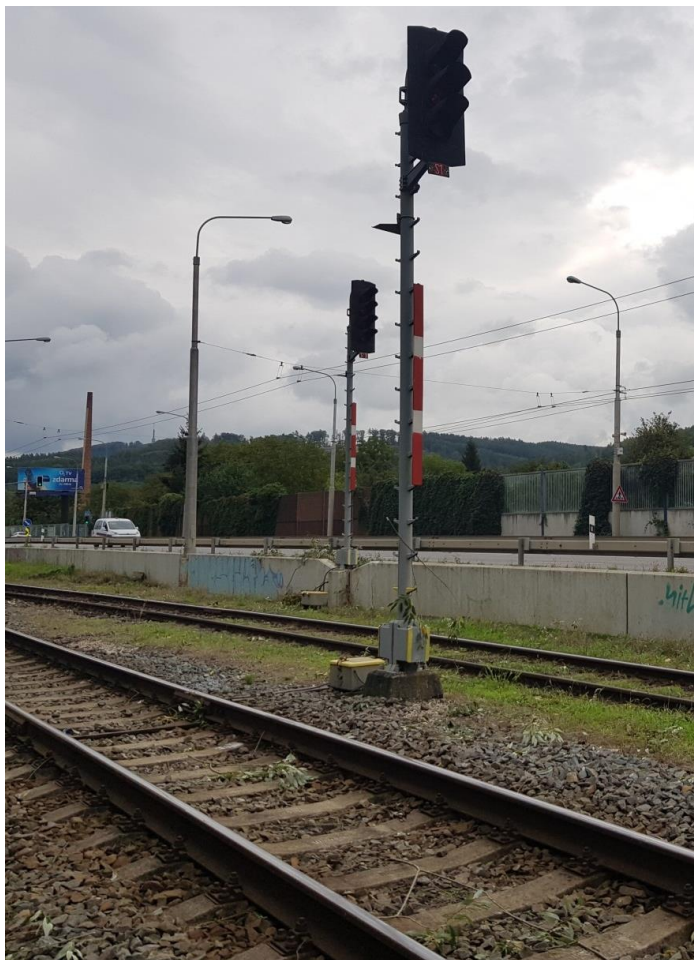
Na konci Bezručovy ulice za vyššími objekty Horního mlýna (bez viditelného poškození) se prostor opět otevírá směrem ke stromořadí podél železniční tratě. Z řady stromů byly v menší míře přemístovány drobné větve na sever. Větší sílu měl vír na jižní straně stromořadí, kde byly ulamovány větve (většinou jasanům) - a to nejen v horních patrech stromů. To by ukazovalo na vytrhávání větví vírem s menším průměrem v úzkém pruhu nad tratí. Větve tak mohly být transportovány více směry, ale zachytávaly se především v koridoru tratě (obr. 5) nebo létaly přes přilehlou silnici.

Obr. 5 Větve poházené v koridoru železniční tratě, foto: Petr Münster

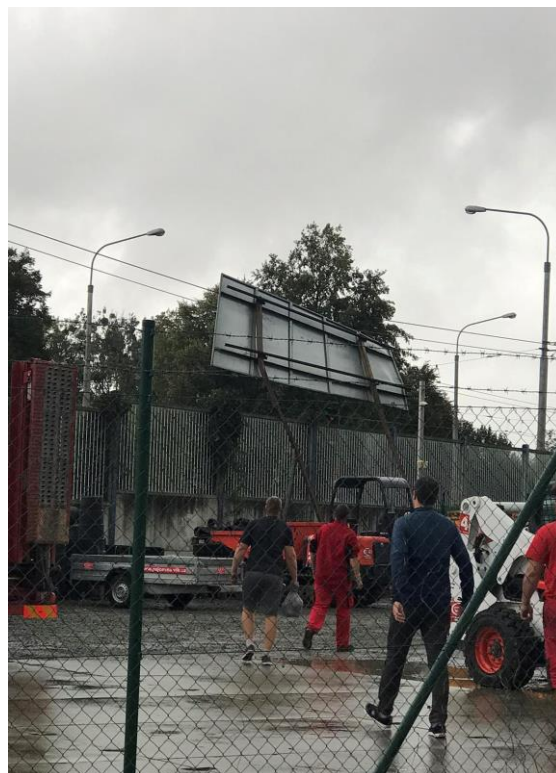
Z komentářů místních obyvatel na sociálních sítích vyplývá, že na silnici bylo poměrně dost větví, které byly ale v době průzkumu již odklizeny. Zmenšující se vír získal na rychlosti rotace a zároveň se ve slábnoucí konvekci zvedal od povrchu a rozpadl se mezi ulicí Šrámkovou a třídou 3. května. V těchto místech ještě poškodil vysoký billboard (obr. 6), do kterého se opřel od jihovýchodu – tedy přední strana velmi úzkého trychtýře zanikajícího tornáda. Směr tohoto poškození by podle jiných scénářů znamenal, že tornádo na konci trasy udělalo prudkou odbočku vpravo.

Obr. 6 Ohnutý billboard na třídě 3. května (Facebook, foto: Petr Mich).

Intenzita působení byla většinou velmi slabá, provázená lámáním menších větví, což odpovídá **kategorii IF0** (průměrná rychlost větru 90 km/h). Podle větších větví a vyvrácených stromů mohlo dojít ke zvýšení **kategorie až na IF1-** (128 km/h). Ale vliv zdravotního stavu stromů a mokré půdy ukazují spíše na nižší rychlost. V metodice mezinárodní Fujitovy stupnice je u menšího poškození kovových billboardů uváděna rychlost proudění v průměru 170 km/h (IF1+). Protože se ale nenašly jiné škody odpovídající tak vysoké rychlosti větru, byla tato rychlost pravděpodobně nižší. Je velmi pravděpodobné, že rychlost proudění v tornádu byla, až na výjimky, mnohem nižší blíže při povrchu než ve výšce okolo cca 10 nebo 15 metrů.
