Tornádo v obcích Lubná a Nejepín 29. 4. 2023

Během sobotního odpoledne 29. 4. bylo v rámci bouří nad naším územím zaznamenáno hned dvakrát slabé tornádo. Nejprve v Nejepíně u Chotěboře, krátce nato další v Lubné u Poličky, třetí pak těsně za hranicemi u Znojma. Škody byly malého rozsahu, ale většina z nich v zastavěné oblasti. Podrobnější informace, které se daly o tornádech zjistit, jsou popsány ve zprávě.

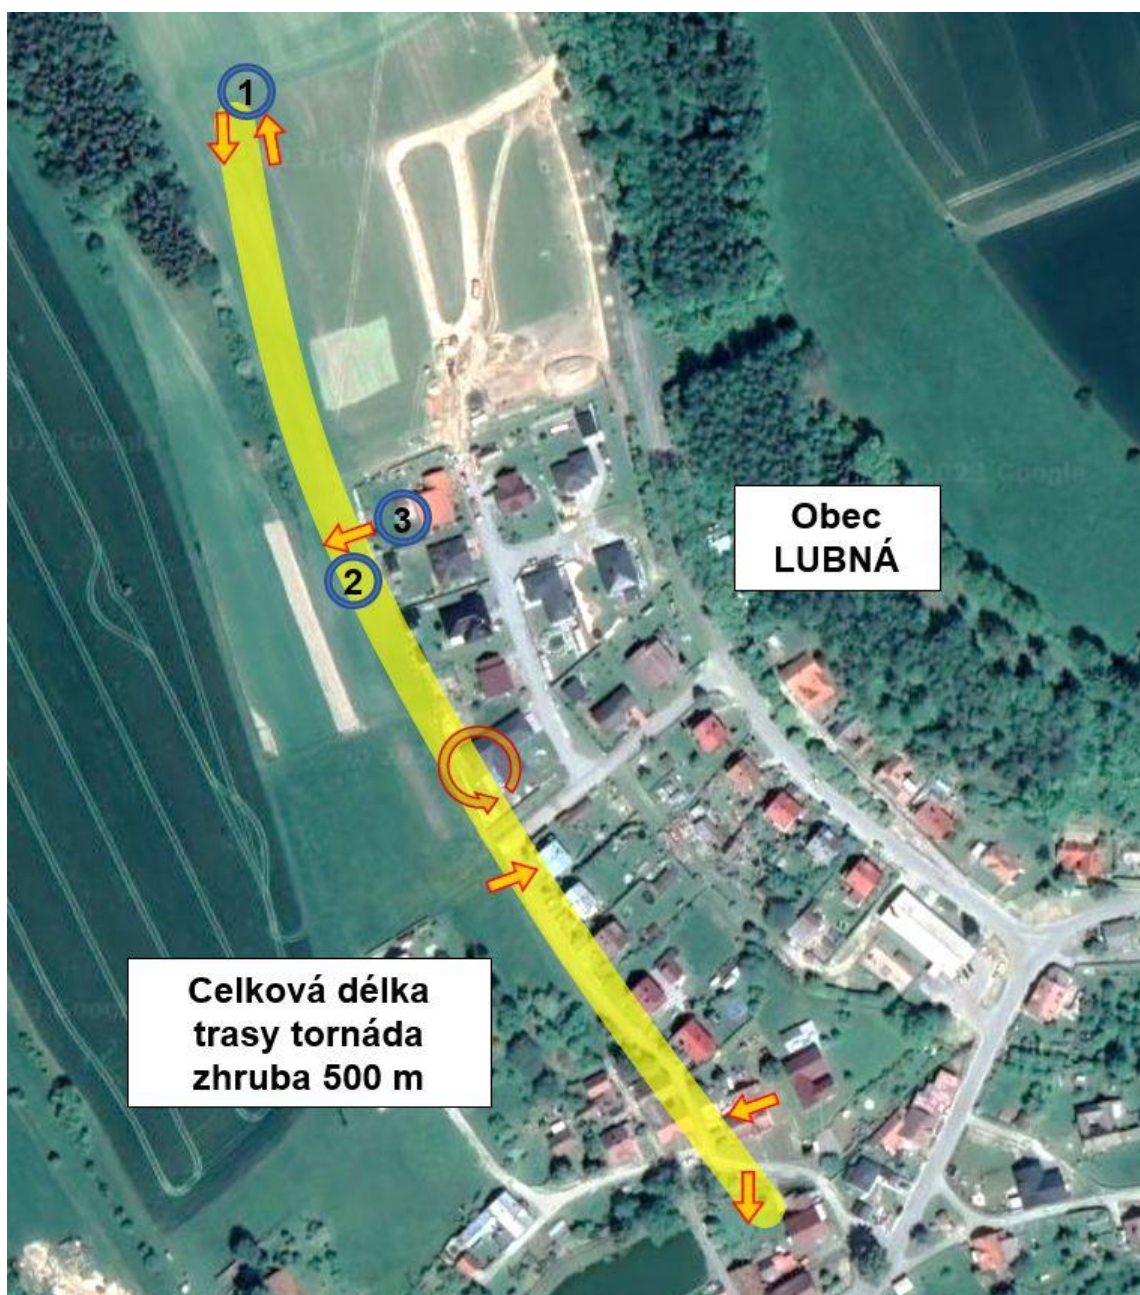
Celková délka trasy s doloženými škodami dosáhla přibližně 500 m, v nejširším místě byly menší škody zjištěny kolem 40 m. Největší intenzita tornáda hodnocená na základě způsobených škod podle Mezinárodní Fujitovy stupnice byla jen krátce až IF1-, což může znamenat rychlost větru průměrně 128 km/h, s rozpětím chyby až 38 km/h. Přikláníme se spíše k nižším rychlostem v této kategorii, ale zároveň krátkému spolupůsobení nasávání, které bývá původcem velmi lokálních největších škod. V ostatních částech obce předpokládáme rychlost větru v tornádu nižší, odhadem mezi 90 a 120 km/h.

Obr. 3: Mapa obce Lubná s odhadovanou trasou tornáda 29. 4. 2023. Šipky značí směr působení větru. Čísla v kroužku odpovídají fotografiím v příloze. Podklad: google.com. Zpracoval: Petr Münster, ČHMÚ.

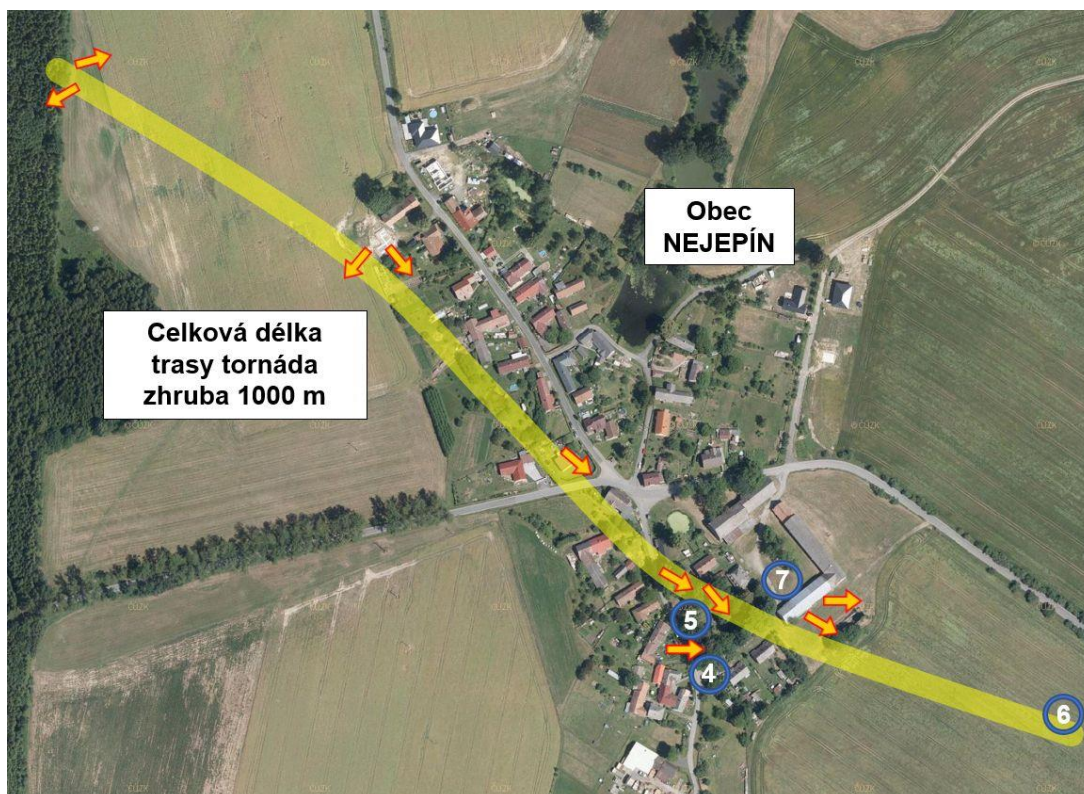
Dráha tornáda skončila na jihovýchodním okraji zastavěné části obce po zhruba 750 m a spolu s troskami v poli lze celkovou délku odhadovat na 1000 m. Škody se projevily velmi lokálně a často v kombinaci s jinými faktory, které dopady umocnily, jako například prohnílé kmeny stromů v parku. Podle shozených tašek na některých střeších lze zařadit maximální sílu tornáda do kategorie IF1- (průměrně 128 km/h), přičemž není vyloučeno spolupůsobení nárazů větru z výtoku studeného vzduchu jiné části bouře.

Obr. 4: Mapa obce Nejepín s odhadovanou trasou tornáda 29. 4. 2023. Šipky značí směr působení větru. Čísla v kroužku odpovídají fotografiím v příloze. Podklad: cuzk.cz. Zpracoval: Petr Münster, ČHMÚ.

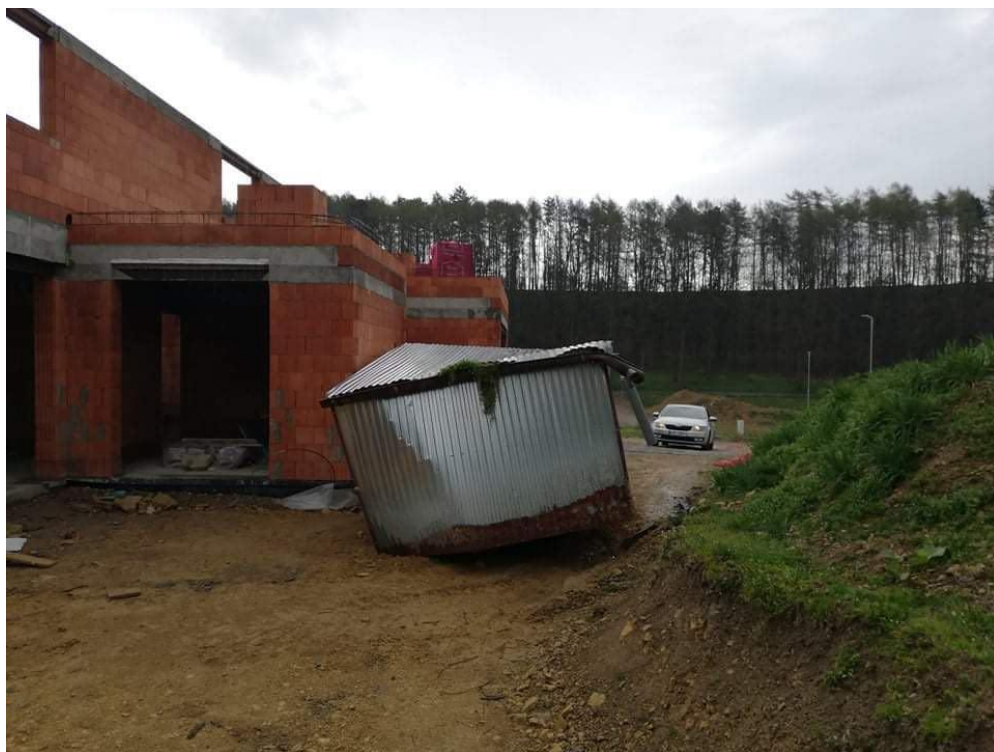
Celá událost se odehrála zhruba během minuty v čase mezi 13:05 a 13:10 SELČ 29. 4. Počátek tornáda není přesně znám, neboť severozápadní část Lubné podél cesty na obec Zrnětín navazuje na pás pole bez vzrostlé vegetace. Ani na přiléhajícím remízku s různou skladbou stromů nebyly patrné žádné odpovídající škody. Prvním znakem působení větrného víru proto byla až povalená dřevěná latrína (ve směru postupu na jih a lehce doprava) a o několik metrů přemístěná plechová bouda u rozestavěného domu (proti směru postupu, viz foto 1). V části, kde obec rozšiřuje svou zástavbu, byly po stavebních pozemcích poházeny v menší míře například palety a jiný lehký materiál. Prvních zhruba 200 m byl vír poměrně široký a rychlost větru slabší, proto byly poškozeny především předměty a objekty méně stabilní s velkou záchytnou plochou. Dráha

Foto 1: Plechová bouda posunutá asi 10 m proti směru postupu tornáda v obci Lubná. Se svolením autora zaslala: Markéta Bednářová.

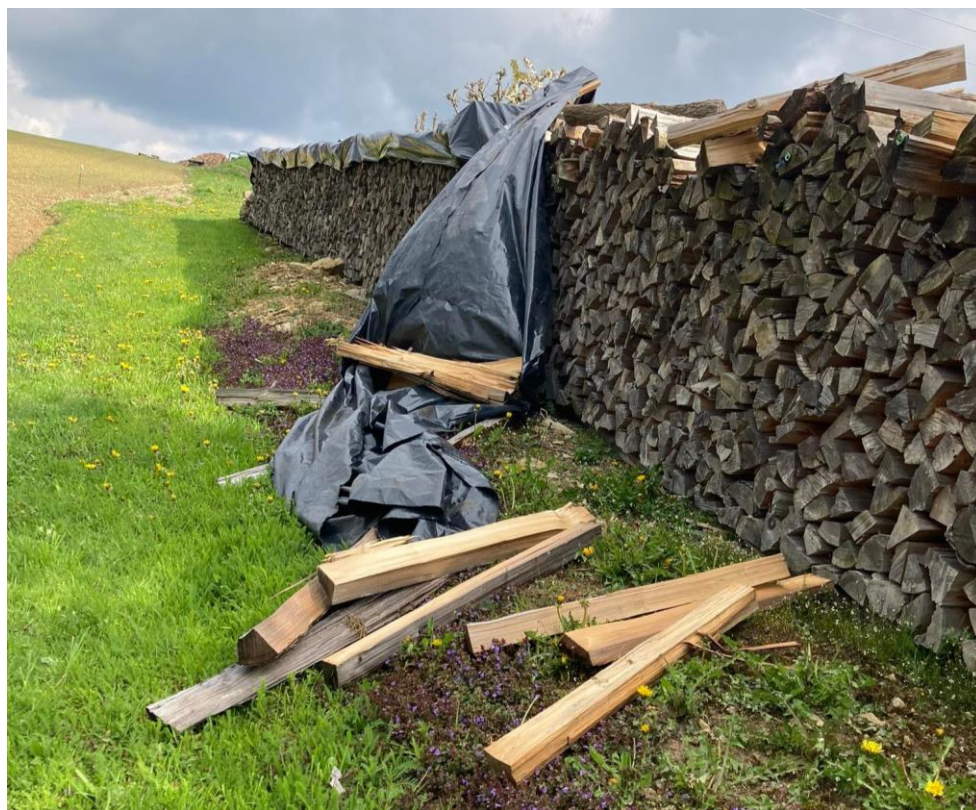
tornáda postupovala po poli podél zahrad prvních domů. Poházené kusy dřeva z dřevníku směrem doprava do pole ukazují na zadní stranu víru, který zachytil dobře zatíženou krycí fólii (viz foto 2). Zároveň byl poškozen plůtek záhonku cibule mezi přilehlými poli, který je od dřevníku vzdálen 35 m. Na zahradách zde nebylo příliš volných předmětů, ze kterých by se mohly stát létající projektily, i solidně postavené zahradní domky nedávaly moc prostoru ke škodám, jaké by mohla způsobit slabší intenzita tornáda. To se pravděpodobně zúžilo, a tím zesílilo, díky přechodně zesílenému nasávání bouře právě po 200 metrech. Navíc zřejmě došlo k lehkému stočení dráhy vlevo, přímo na valbovou střechu rohového domu (viz foto 3).

Foto 2: Rozházená polena dřevníku směrem doprava – zadní část rotace tornáda v obci Lubná. Autor: Markéta Bednářová.

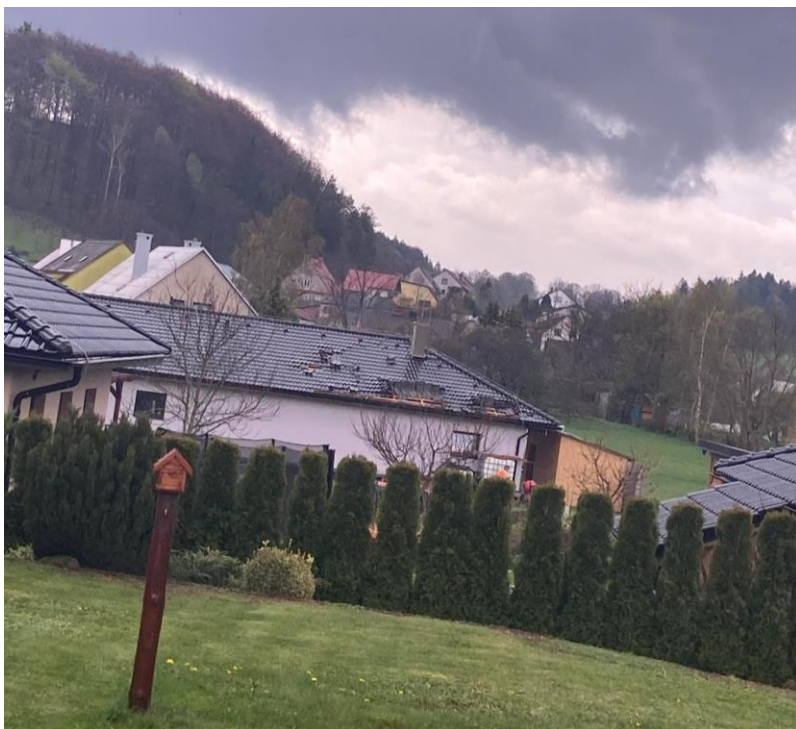
Foto 3: Střecha tornádem nejvíce poškozeného domu v obci Lubná. Autor: Markéta Bednářová.

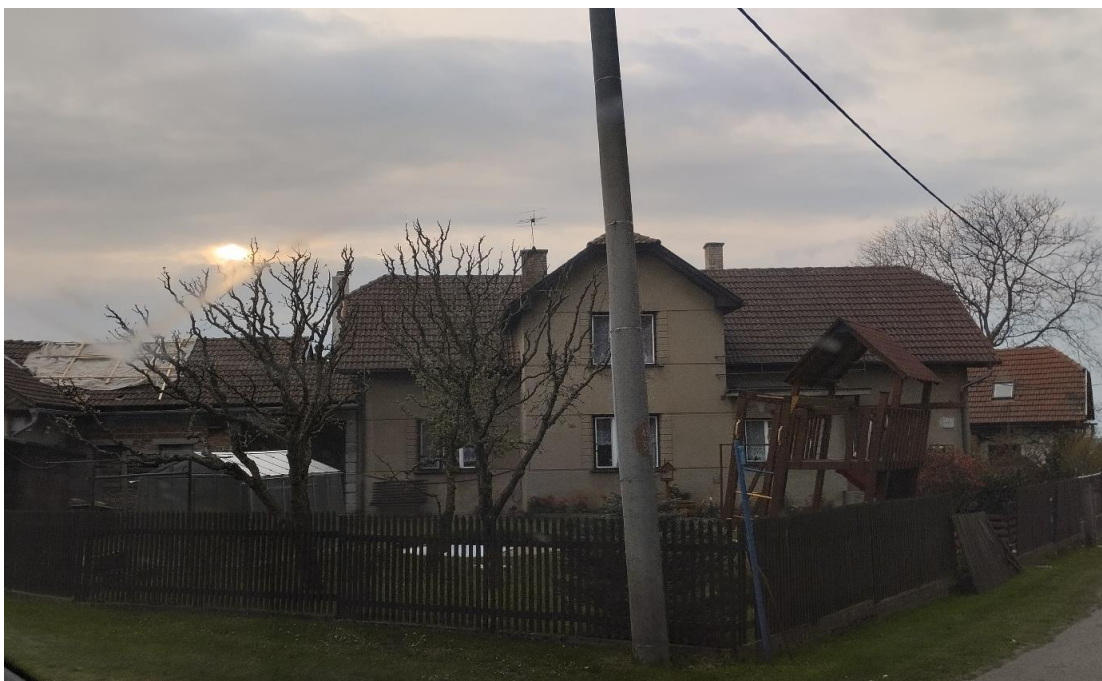
První znaky byly nalezeny na okraji lesa na severozápadě obce, kde byl zlomen jeden vyšší strom a několik větví či menších stromů. Také byl zničen myslivecký posed. Následovaly škody v zastavěné oblasti – ale ty se vyskytovaly až po cca 280 metrech směrem od lesa na jihovýchod. Tornádo zde u prvního rozestavěného domu poškodilo izolační vrstvy střechy. Části izolace i s latěmi skončily na poli vpravo ve směru postupu, lehčí materiál byl mimo jiné vyzdvižen do výšky a unášen přes 1,5 km do sousední obce Klouzovy. Menší poškození střešní krytiny zaznamenaly také na sousedním domě. Tornádo pak postupovalo dále do obce. Jeho trasa ale zpočátku vedla částečně přes pole a zahrady domů podél silnice na Uhelnou Příbram. Intenzivnější projevy vírového proudění byly opět poznat až u rohového domu na křižovatce, kde se silnějším nasáváním vznesla ze zahrady trampolína, která byla zaklíněna ve výšce 15 m v koruně stromu vzdáleného 190 m směrem na jihovýchod (viz foto 4).

Foto 4: Poškozená střecha, dětský domeček a plot v obci Nejepín. Autor: Robin Duspara (CTRA).

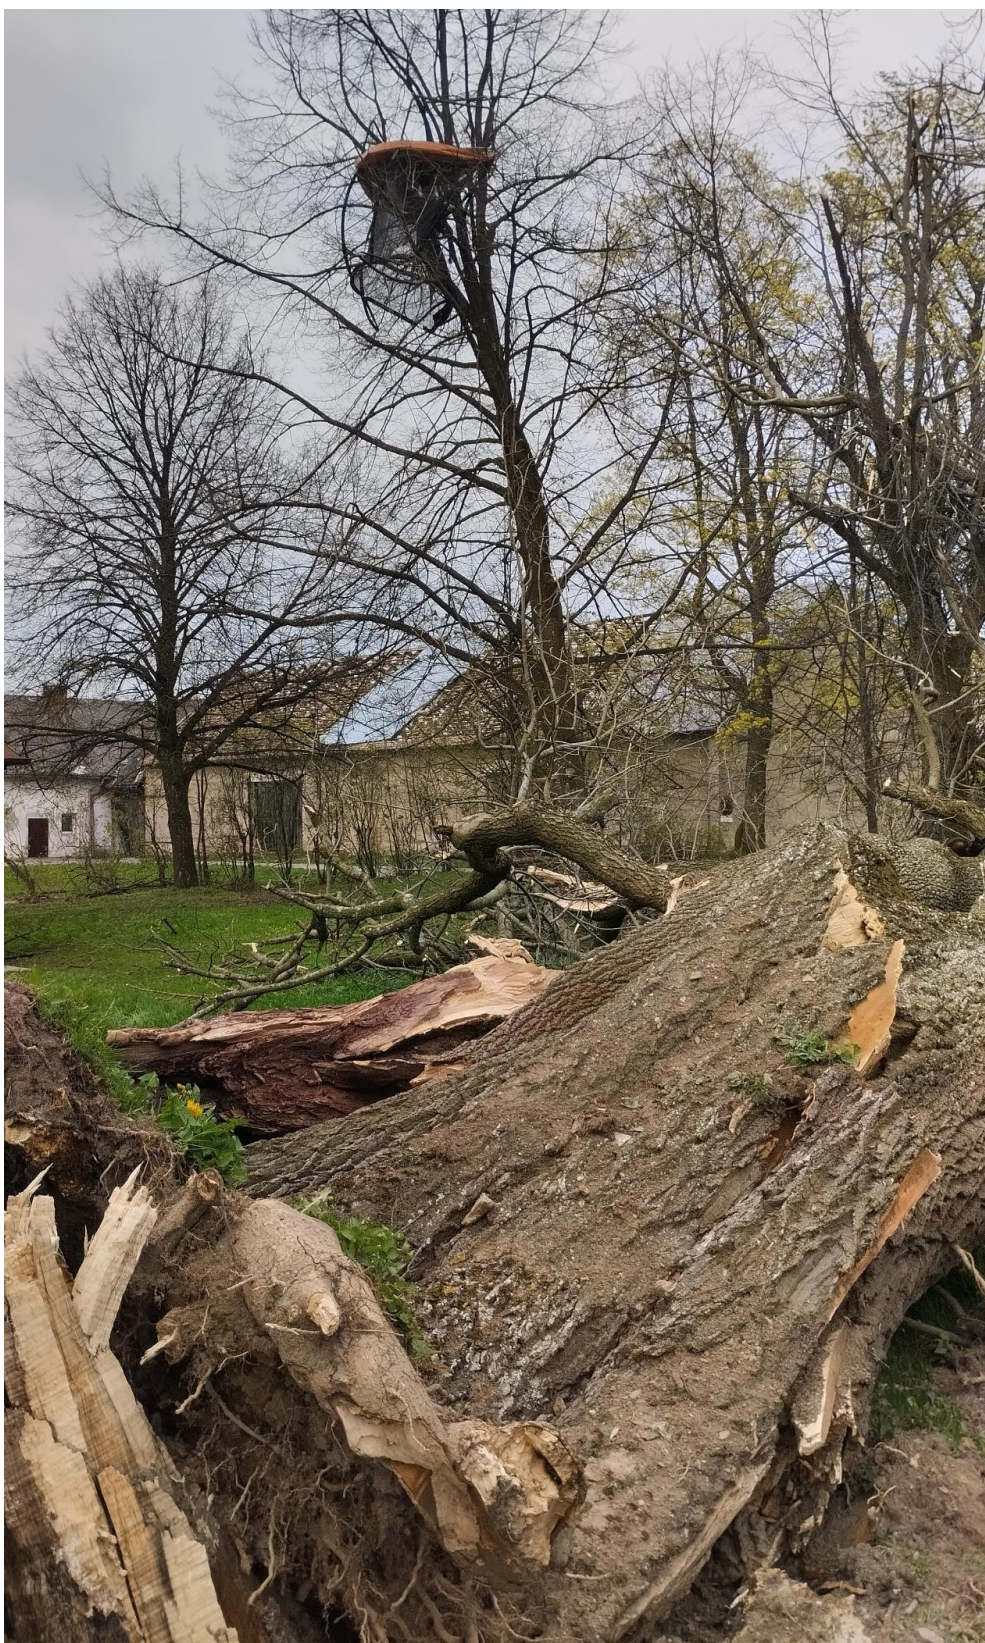
Za obecním úřadem začal vítr působit na vysoké stromy. Nejprve nalomil vedle silnice jeden strom a následně v parku u zámku Nejeptín zlomil několik mohutných stromů. Jejich kmeny však nebyly v dobrém stavu, ukázalo se, že kmeny byly prohnílé. Při pádu jeden z nich poškodil automobil. Okolní stromy zůstaly bez poškození. Vpravo přes ulici byla u dvou domů také částečně poškozena střecha, na zahradě pak dřevěná prolézačka a dřevěný plot (viz foto 5).

Foto 5: Vyvrácený strom a přemístěná trampolína v obci Nejepín. Autor: Robin Duspara (CTRA).

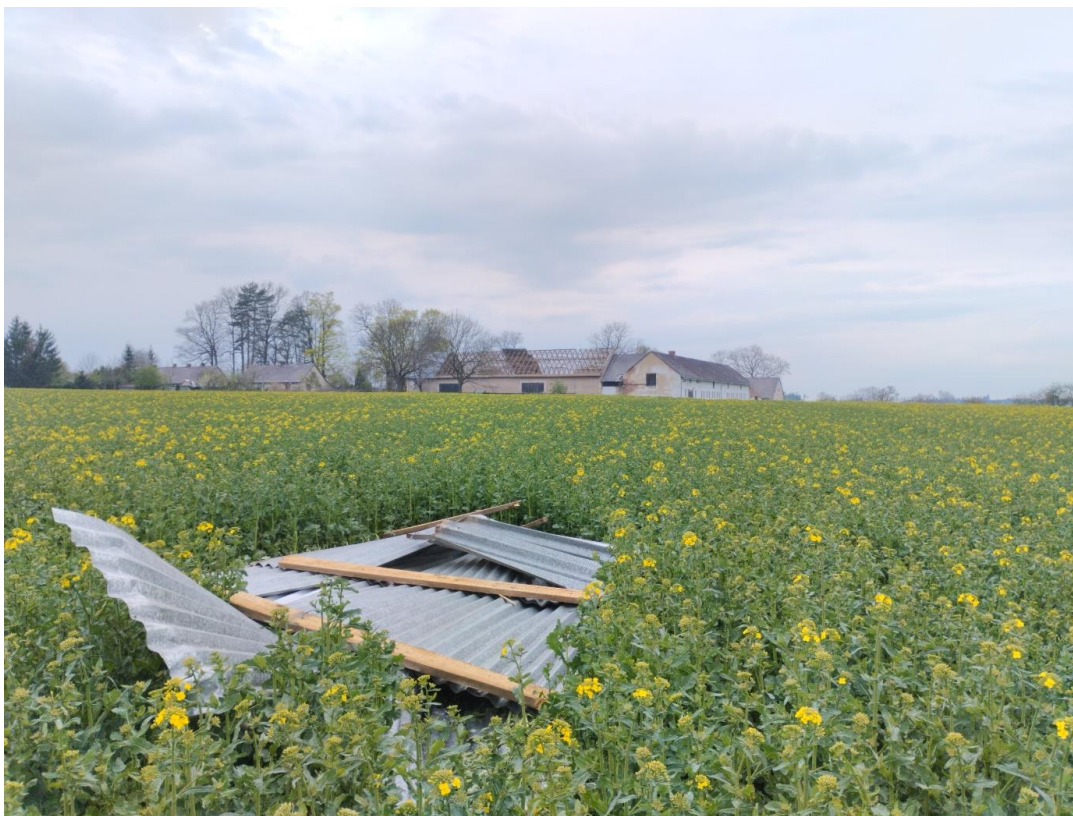
Nejrozsáhlejší poškození bylo zaznamenáno u plechové střechy v jižní části komplexu zemědělských budov, jejíž panely byly rozmetány směrem na jihovýchod do řepkového pole až do vzdálenosti téměř 300 m (viz foto 6). Je pravděpodobné, že plechové díly byly ze střechy vyraženy větrem zevnitř budovy poté, co vítr rozrazil chatrná vrata a způsobil zde přetlak vzduchu (viz foto 7), a to v kombinaci s doznívajícím nasáváním do bouře. Podle očitého svědka se plechy vznesly do velké výšky a zřejmě na zadní straně rotace byly odneseny do pole jihovýchodním až východním směrem. Vír zde musel být opět širší, aby jeho zadní strana mohla transportovat plechy od severu, což ale vypovídá o zeslabení sání do bouře. V řepkovém poli se nacházely už jen trosky plechové střechy a žádné jiné projevy samotného víru. Je tedy pravděpodobné, že tornádo zaniklo, což naznačují i zeslabující radarové odrazy mateřské bouře.

Foto 6: Trošky plechové střechy zhruba 300 m vzdálené od stodoly v obci Nejepín. Autor: Robin Duspara (CTRA).

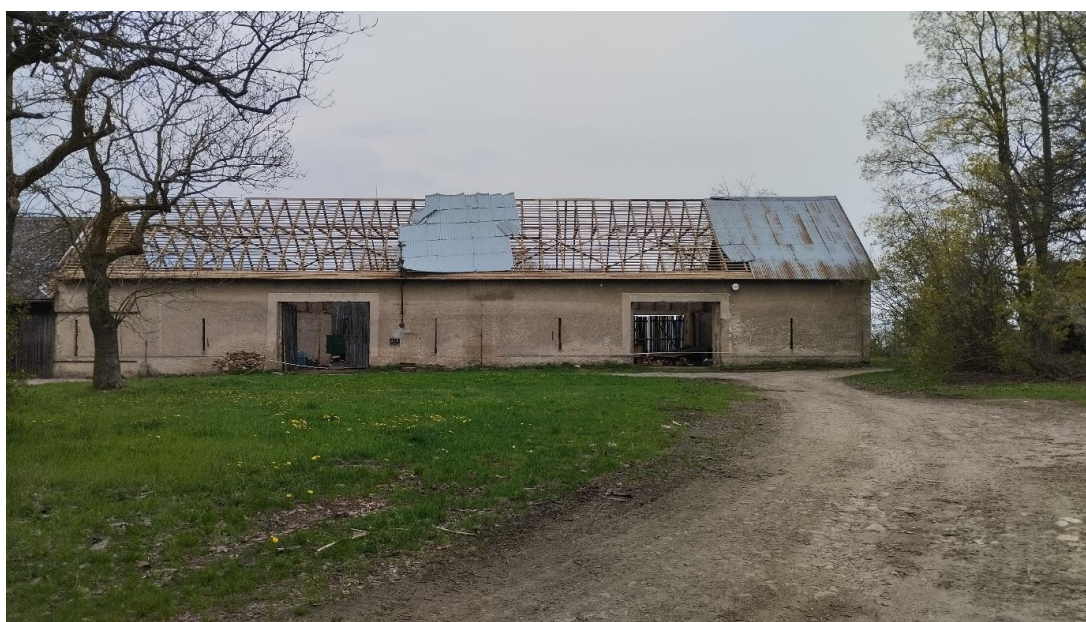
Foto 7: Poškozená střecha a vrata stodoly v obci Nejepín. Autor: Robin Duspara (CTRA).
