Terénní průzkum škod po tornádu ve Zlíně-Malenovicích dne 16. 9. 2022

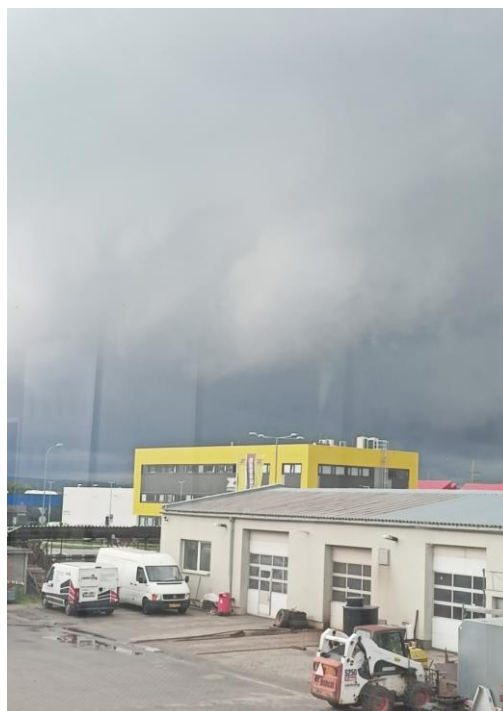
Podle poskytnuté fotodokumentace bylo možné sledovat kondenzační nálevku v čase 15:28 SELČ (obr. 2).

Obr. 2 Tromba v čase 15:28 SELČ před zasažením Zlína při pohledu na západ z ulice Chmelník, foto: Lukáš Šarman.

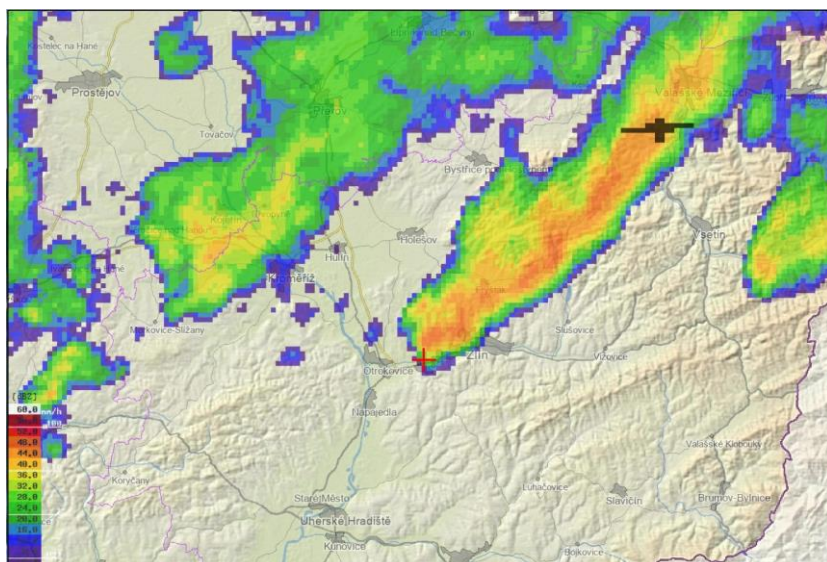
V tu chvíli se ještě jednalo o trombu západně od Tečovic bez projevů poškození v krajině. Během krátké doby kolem 15:35 SELČ se od severozápadu rychle přesouval přes zastavěnou oblast Malenovic jižní okraj linie intenzivních přeháněk (obr. 3) s dostatečnými parametry atmosféry k vytvoření slabého tornáda.

Obr. 3 Radarové odrazy přeháněk a bouřek (černé značky jsou bleskové výboje) nad Zlínským krajem v době 15:35 SELČ, pozice křížku na ulici Tečovská, zdroj: ČHMÚ
