Tornádo v obcích Lubná a Nejepín 29. 4. 2023

Během sobotního odpoledne 29. 4. bylo v rámci bouří nad naším územím zaznamenáno hned dvakrát slabé tornádo. Nejprve v Nejepíně u Chotěboře, krátce nato další v Lubné u Poličky, třetí pak těsně za hranicemi u Znojma. Škody byly malého rozsahu, ale většina z nich v zastavěné oblasti. Podrobnější informace, které se daly o tornádech zjistit, jsou popsány ve zprávě.

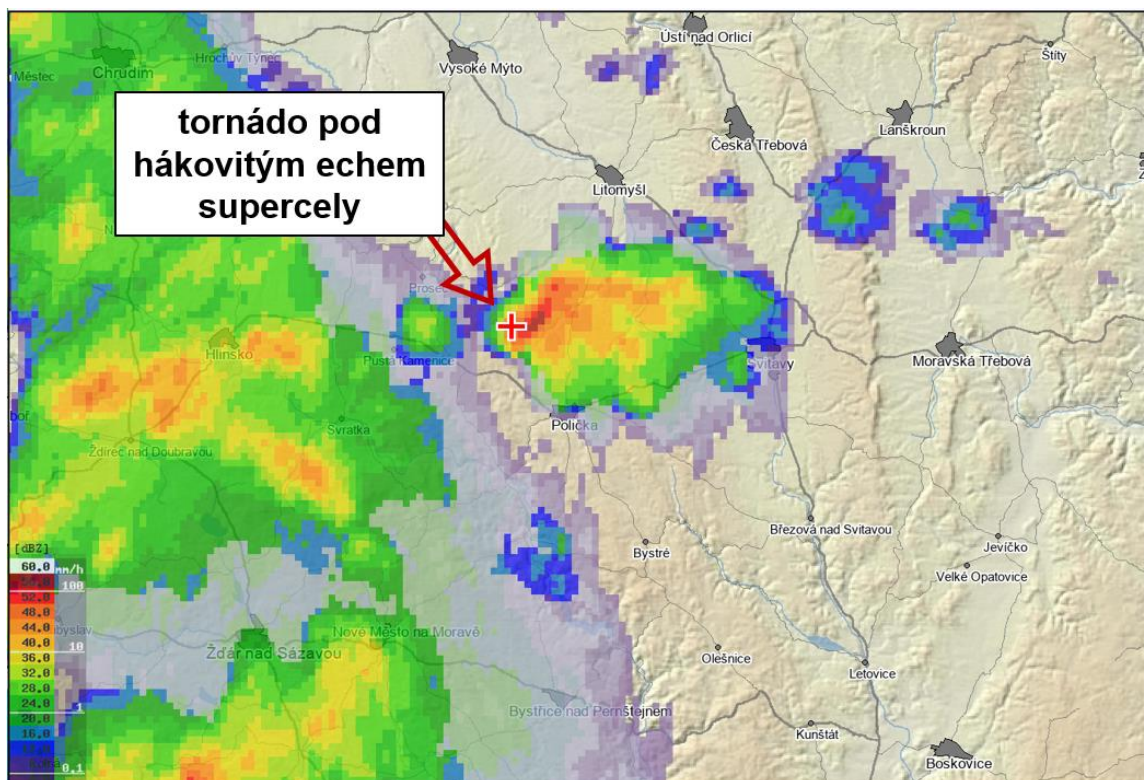
Obr. 1: Radarový snímek MAX-Z (maska) 29. 4. 2023 v čase 13:10 SELČ - supercela severně od Poličky, červený kříž značí místo vzniku tornáda v obci Lubná. Zdroj: operativní data ČHMÚ, zpracoval: Petr Münster.

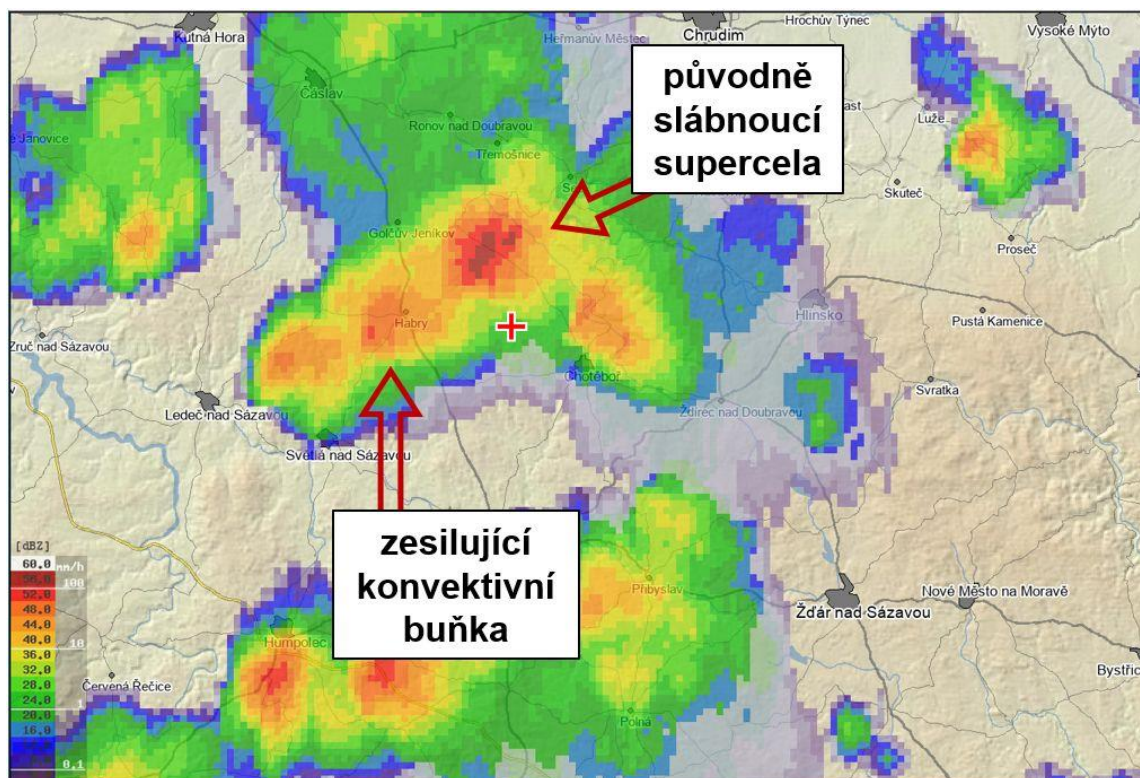
Obr. 2: Radarový snímek MAX-Z (maska) 29. 4. 2023 v čase 12:30 SELČ - supercela a okolní bouře severozápadně od Chrudimi před jejich sloučením, červený kříž značí místo vzniku tornáda v obci Nejepín. Zdroj: operativní data ČHMÚ, zpracoval: Petr Münster.
